Comisión de Investigación
de Accidentes e Incidentes
de Aviación Civil

INFORME TÉCNICO

A-048/2001

Accidente ocurrido el día 29 de agosto de 2001 a la aeronave CASA CN-235 matrícula EC-FBC, en las proximidades del Aeropuerto de Málaga (Málaga)

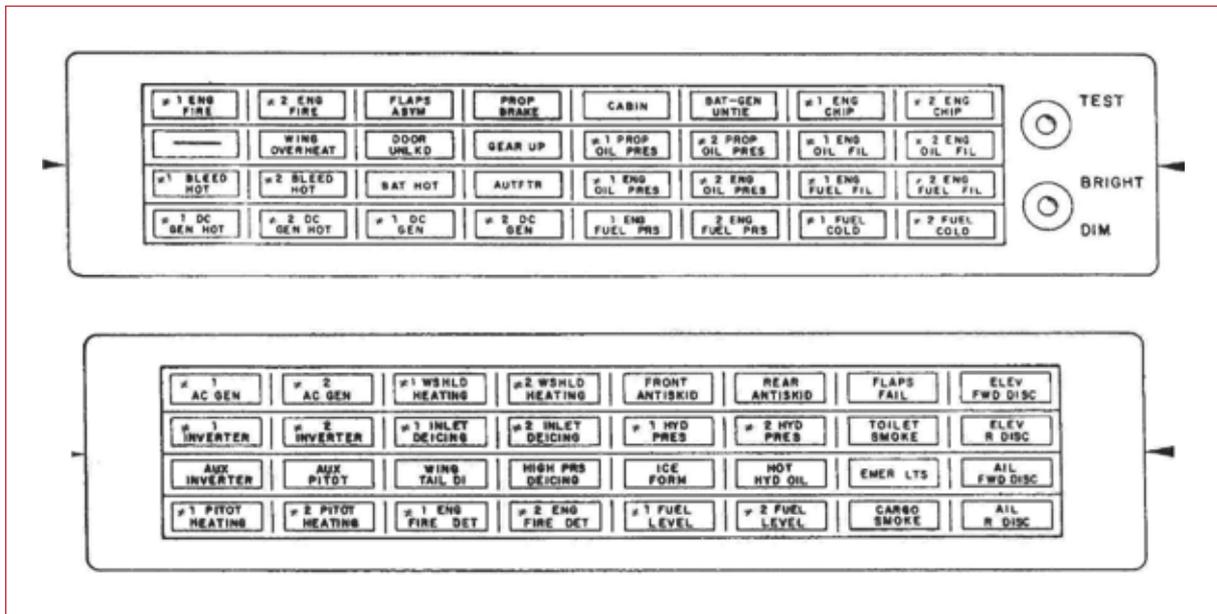
Figura 1.6.7.2. Panel de avisos del lado del comandante y del lado del copiloto.

El panel de avisos consiste en dos consolas situadas a cada lado de la visera del Panel de Instrumentos. Cada consola puede contener hasta 32 luces correspondientes a distintos avisos de emergencia («warning», de color rojo) o de precaución («caution», color ámbar). Los dos avisos de fuego en motor se encuentran situados en el extremo superior izquierdo de la consola de lado comandante (ver #1 y #2 «ENG FIRE» en la parte superior de la Figura 1.6.7.2), y los dos avisos de fallo en el sistema de detección están situados en la fila inferior de la consola del lado del copiloto (ver #1 y #2 «ENG FIRE DET» en la parte inferior de la Figura 1.6.7.2).

La filosofía de la distribución física de los avisos en cabina del CN-235-200 no está relacionada con lado del avión que ha dado origen a cada aviso. Dentro del panel izquierdo, sí se corresponden los lados de cada aviso en cada par de luces correspondientes a cada parámetro de motor, es decir, la luz derecha de la pareja corresponde al motor derecho y la luz izquierda al motor izquierdo (ver Figura 1.6.7.2).

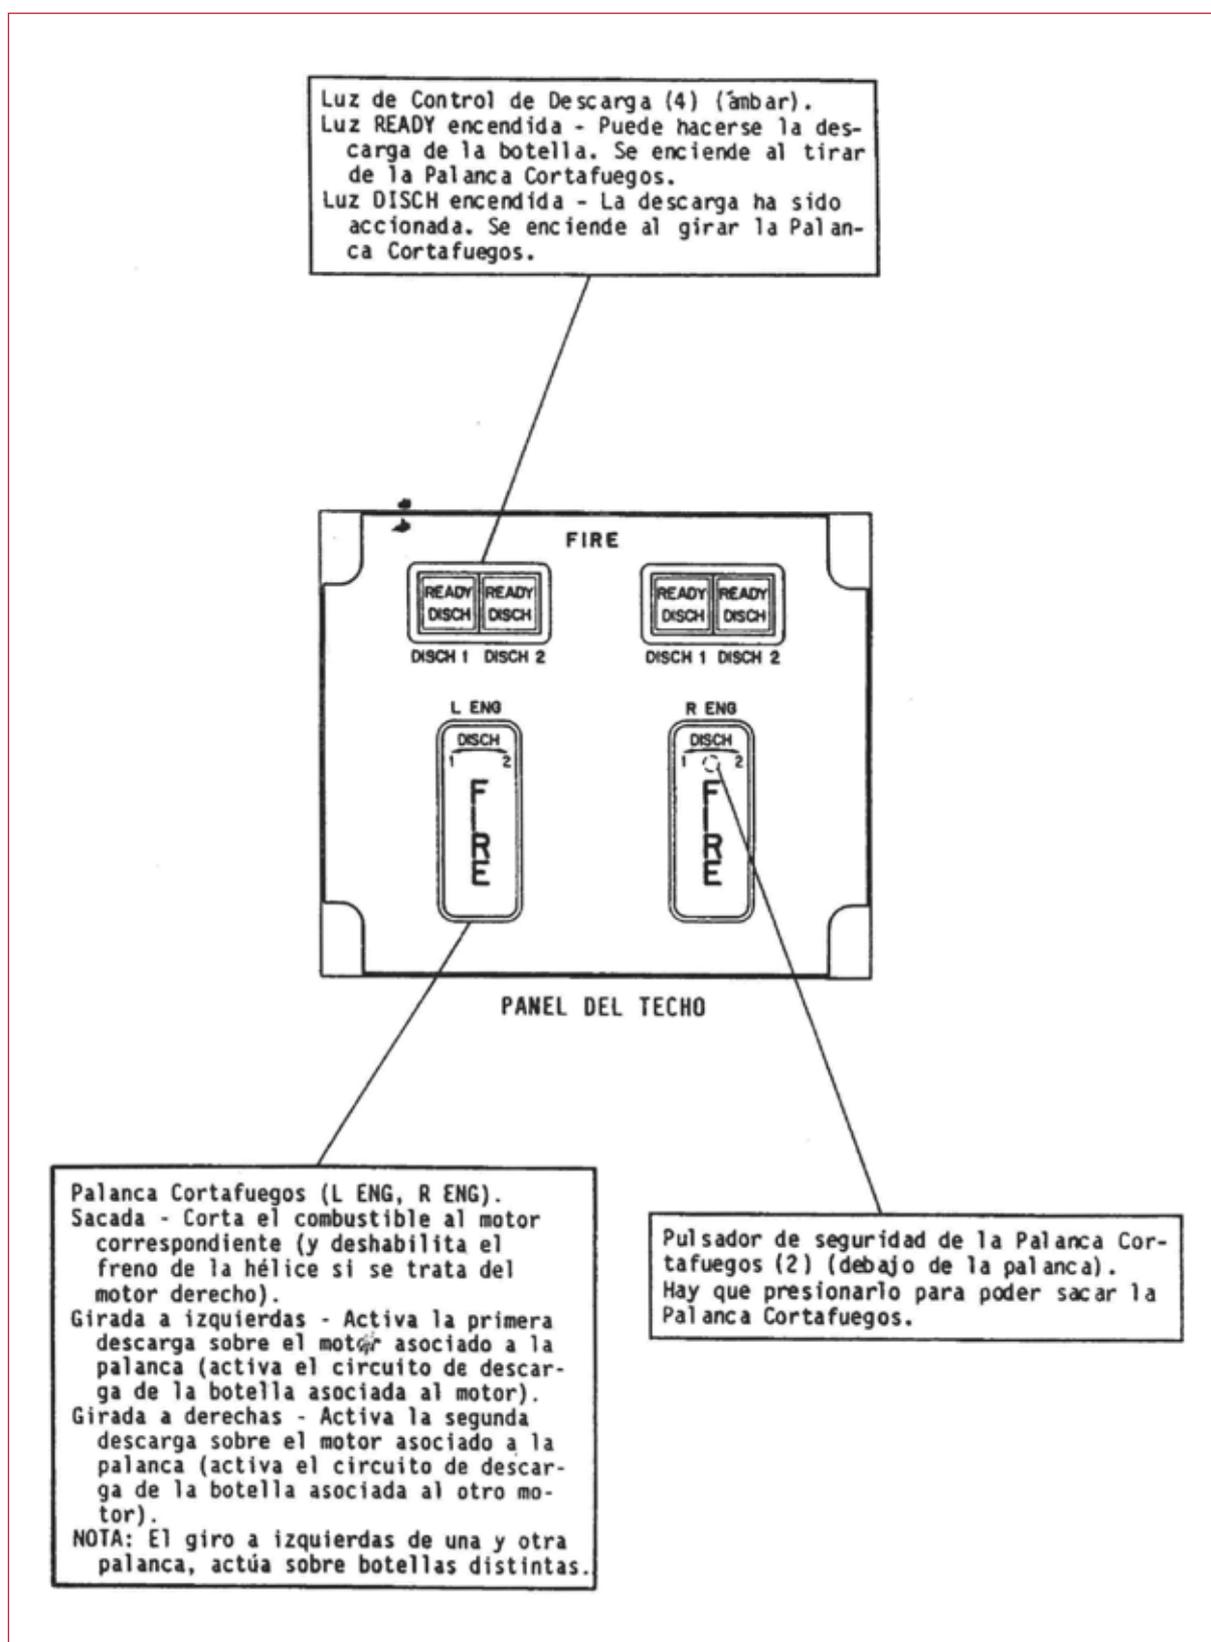
Figura 1.6.7.3. Controles de extinción de fuego en motor.

La actuación del piloto sobre el sistema se realiza a través de la Palanca Cortafuegos iluminada que, como se ha indicado en el punto anterior, se encuentra situada en el panel del techo, y que, además de la palabra «FIRE», tiene grabada la leyenda «DISCH 1 <—> 2» (ver Figura 1.6.7.3, extraídas del Manual de Operaciones de CASA, 31-3-1992). Las leyendas «L ENG» y «R ENG» para el motor de cada lado están grabadas en el panel, justo encima de cada palanca. En el Apartado 1.18.2 se describe este procedimiento desde un punto de vista puramente operacional.

Al girar la palanca hacia la izquierda se descarga la botella «asociada» al motor afectado y se enciende la luz DISCH de la plaqueta «DISCH 1». Al girar la palanca a derechas se repite el proceso con la botella «asociada» al otro motor.

Por lo tanto, el diseño del sistema hace que cada botella esté asociada a un motor, y sea activada mediante el giro a izquierdas de la palanca cortafuegos correspondiente a ese motor, aunque permite que la botella no asociada al motor también pueda ser descargada sobre él mediante el giro a derechas de la palanca cortafuegos. En la Figura 1.6.8.1 puede verse un esquema del funcionamiento del sistema. Este esquema, que representa la condición de «FUEGO EN MOTOR DERECHO Y DESCARGA DE SU BOTELLA ASOCIADA (BOTELLA 1)», no incluye el circuito de activación al girar hacia la derecha la palanca cortafuegos del motor derecho. El efecto de girar la palanca hacia la derecha se encuentra en otras partes del mismo manual.

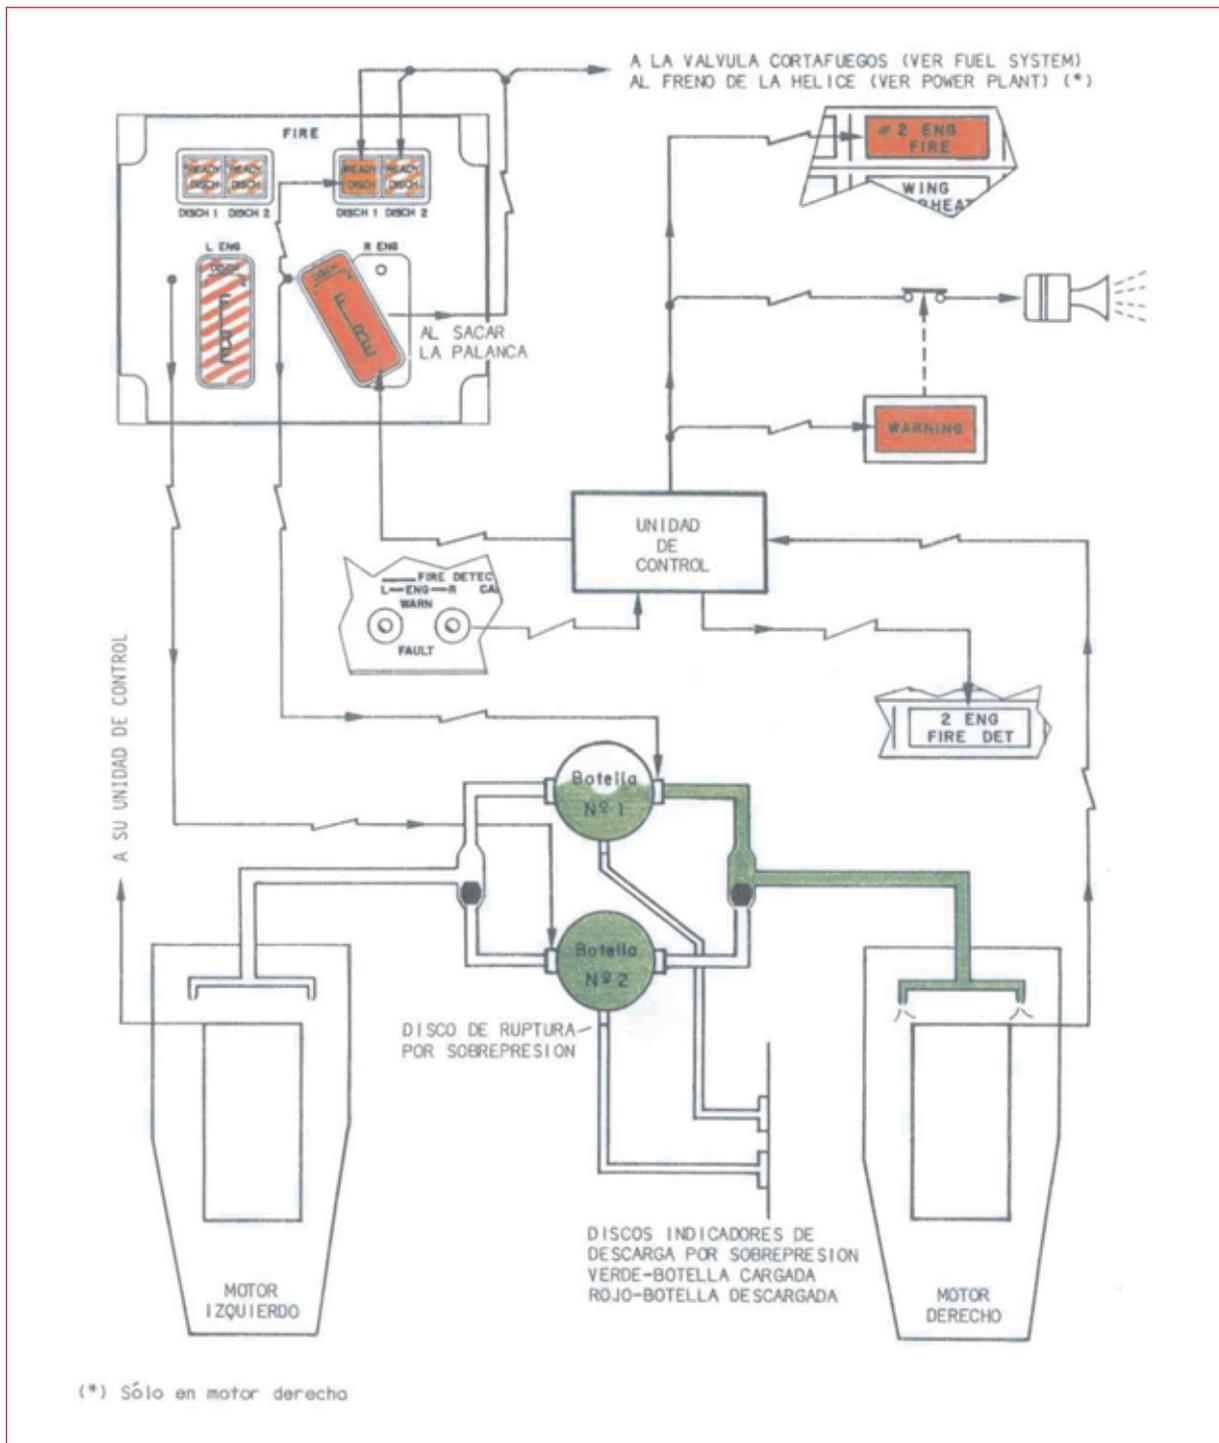
Figura 1.6.8.1. Esquema de funcionamiento del sistema de protección contra incendios en motor, Condición descrita en la figura: «FUEGO EN MOTOR DERECHO Y DESCARGA DE SU BOTELLA ASOCIADA (BOTELLA 1)».

En este proceso de activación del sistema de extinción tras un aviso de fuego en el motor derecho, la palanca cortafuegos del lado izquierdo (correspondiente al otro motor y no iluminada en este supuesto) no debería tocarse en ningún momento.

En el esquema se aprecia que la activación de la palanca no iluminada (situada en el lado izquierdo de la figura) hacia el lado izquierdo descarga la otra botella sobre el motor no afectado por el aviso de fuego, en este caso el izquierdo.

En el gráfico descriptivo del sistema extintor de fuego en motores (figura 1.6.8.1 de este informe) del Manual de Operaciones de CASA, página 07-40-01/02 de 31 de marzo de 1992, titulado «Sistema de Protección Contra Incendios en Motor» (que además se adjunta en el Anexo E junto a otro esquema del Manual de Operaciones del CN-235 de 31 de marzo de 1990 y a otro del Manual de Operaciones de una versión militar del CN-235, que eran más confusos), se muestra un esquema funcional del sistema en su condición «Fuego en motor derecho y descarga de su botella asociada (botella n.º 1)».

Este gráfico puede dejar una imagen mental en el piloto distinta de la realidad. Esta falsa imagen mental se refuerza con la nota de la página anterior 07-30-02, 31-3-1992 (figura 1.6.7.4 de este informe), que afirma «el giro a izquierdas de una y otra palanca actúa sobre botellas distintas», aunque el esquema en ningún momento lleva a pensar que para obtener la descarga de la botella n.º 2 en el motor derecho haya que girar hacia la izquierda la FH izquierda.

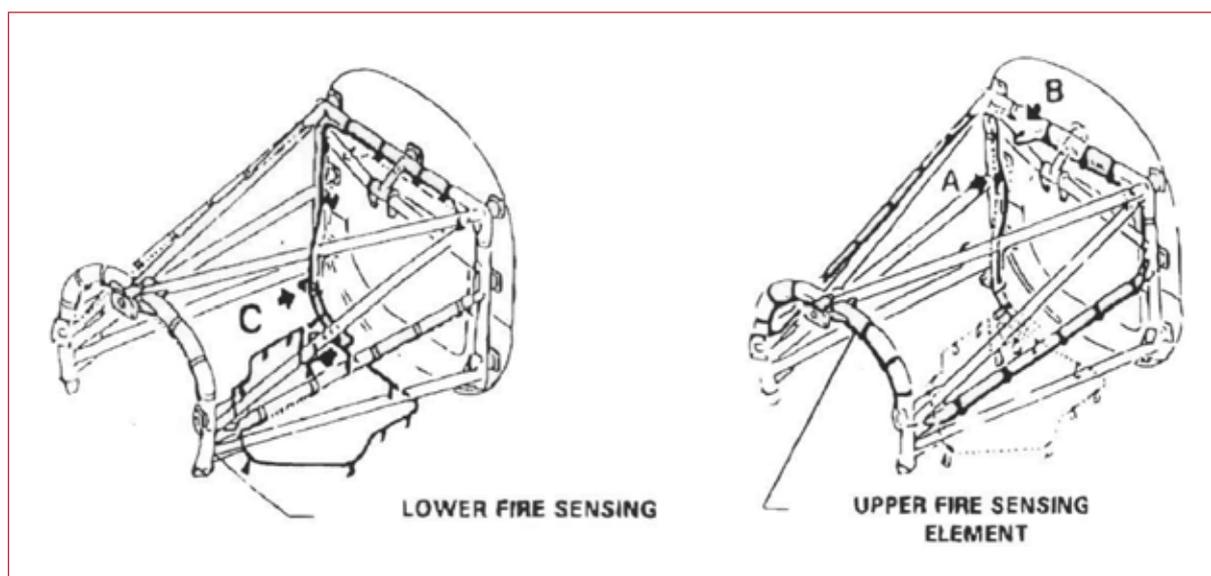
En cuanto a su estado, no se detectaron daños en el hilo coaxial detector y sólo se encontró dañado el pin B de puesta a masa de un conector pasamuros en un bucle del motor izquierdo.

Sin embargo, se comprobó la continuidad del hilo de masa a través de la carcasa del conector.

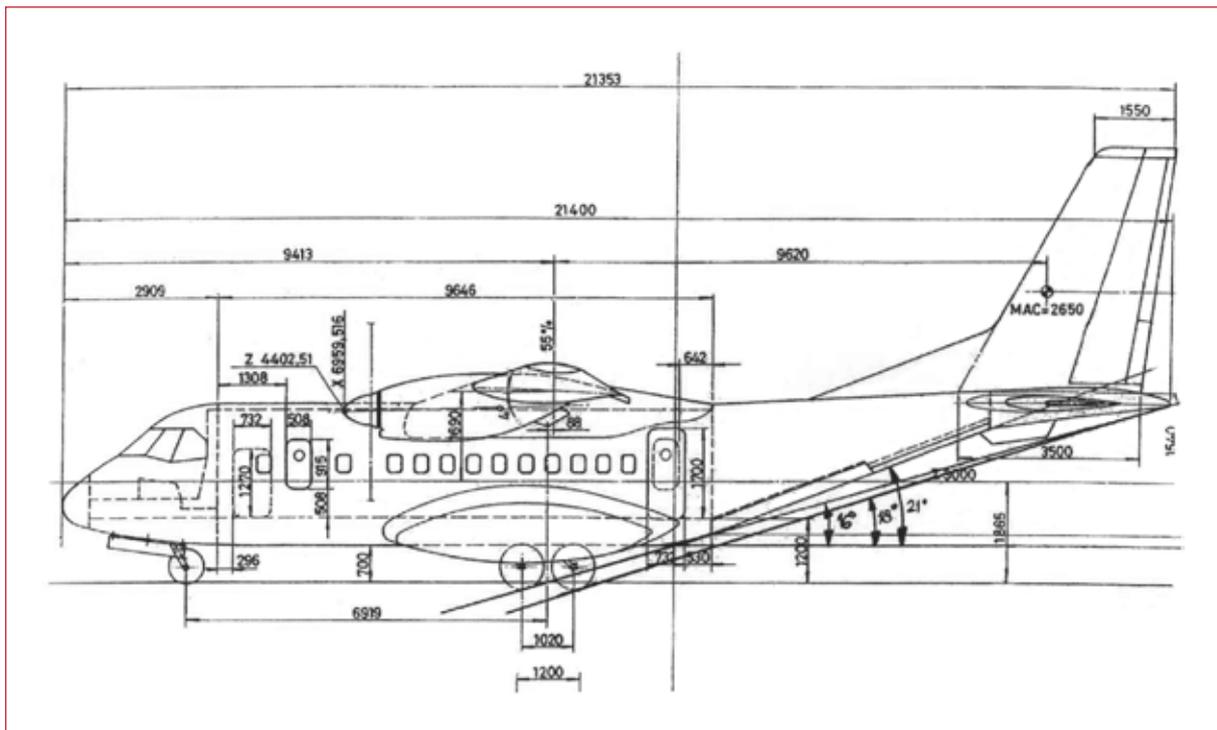
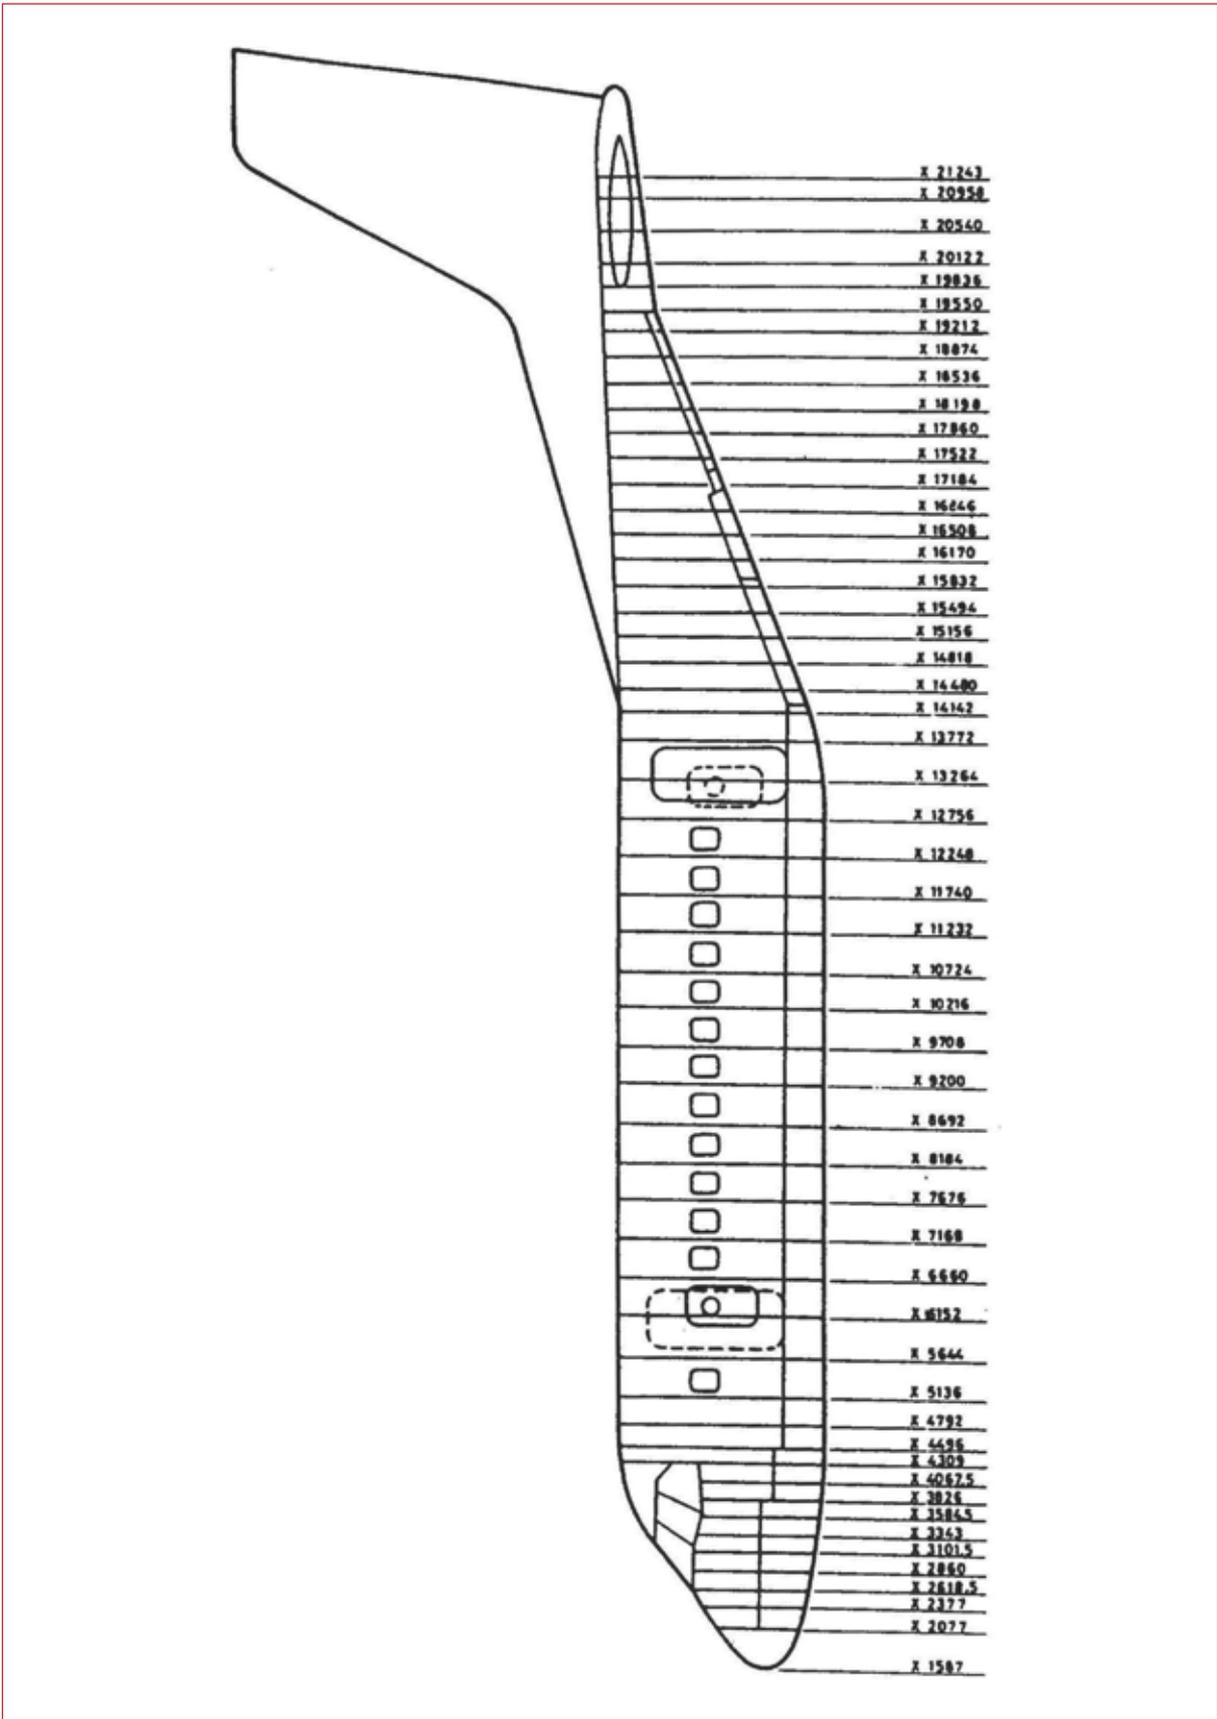
Los impactos de balizas durante el recorrido sobre la prolongación del eje de pista, dejaron las huellas sobre planos, hélices y morro del fuselaje, sin afectar a la estructura principal de la aeronave.

En el primer impacto vertical fuerte se alcanzaron 3,59 g y, teniendo en cuenta la actitud de 16° morro arriba y la geometría de la aeronave, la primera zona que debió tocar el suelo fue la parte baja del fuselaje en los alrededores de la cuaderna 30. Esta cuaderna se encontró con una arruga a cortadura.

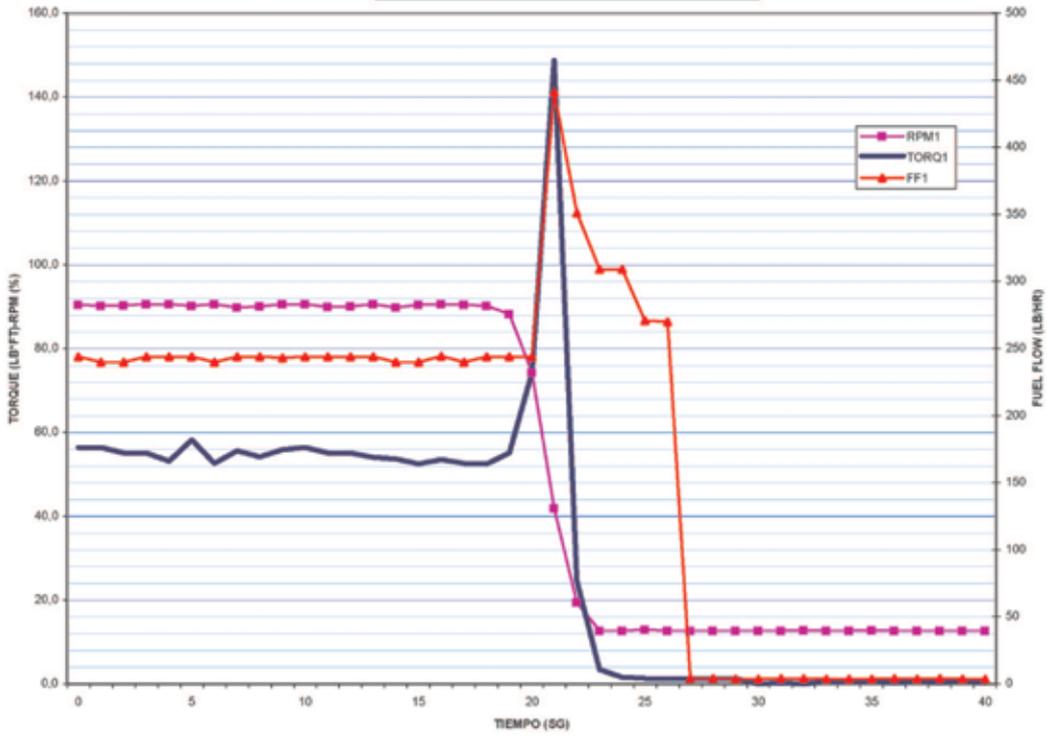
BINTER 8261. PARADA MOTOR IZQUIERDO
GRÁFICO 1

Comparando la parada del motor n.º 1 y la del motor n.º 2 se observa que hay una evolución y comportamiento diferente en los parámetros de un motor y otro. En el registrador de datos de vuelo no se dispone de datos de la posición de las palancas de control de revoluciones de hélice («Condition Lever», CL) y de control de potencia de motor («power lever», PL), y por tanto no se podía identificar de qué modo habían ocurrido o se habían realizado las paradas de los motores.
